LEGEPLADSINSPEKTION

Udført for:
Thisted Kommune
SNEDSTED BØRNEHAVE

Inspektionstype: Årlig hovedinspektion

Rapportnr.: SDR1770

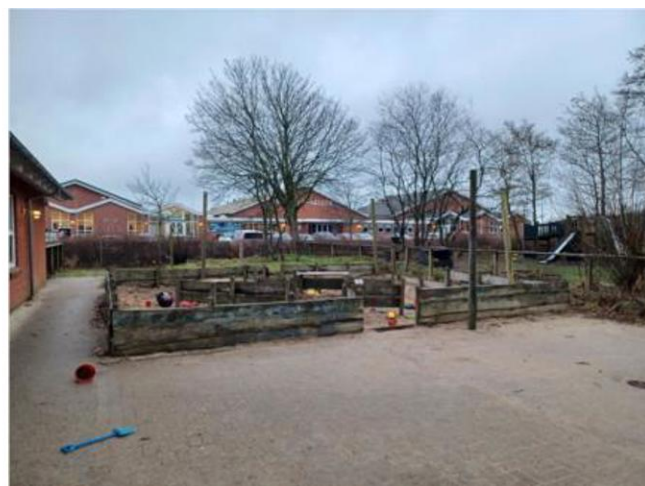
Navn: Sandkasse med legebord
 Redskabsnr.: 24378089.1
 Producent: Ukendt producent
 Materiale: Træ
 Småbørn
 Store børn

Risikovurdering: 3 - Uønsket

Beskrivelse	En skruetrækker kan presses ind i viste trækomponenter som er i forfald. Korrigerende vedligeholdelse
Status	Åben
Bemærkninger	Viste stolpe er løs og i forfald med råd. Den bør fjernes.
Tiltag	
Tiltagsbemærkninger

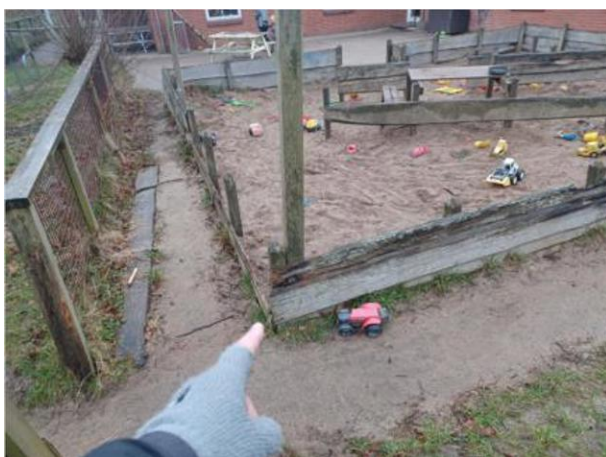
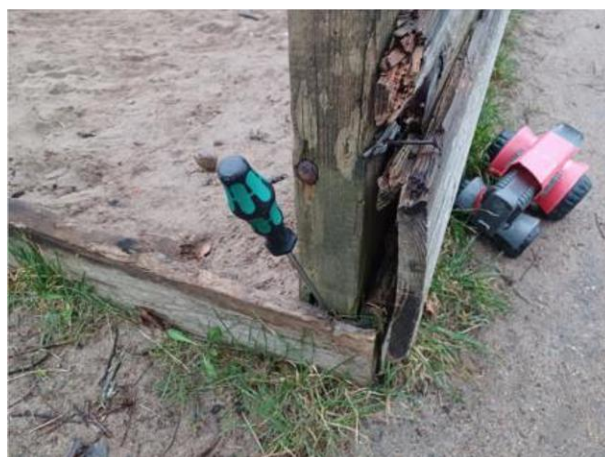
Anmærkning		Risikovurdering: 4 - Lav
Beskrivelse	En skruetrækker kan presses ind i viste trækomponenter som er i forfald. Korrigerende vedligeholdelse	
Status	Åben	
Bemærkninger	Der er råd i flere stolper ved terræn.	
Tiltag		
Tiltagsbemærkninger

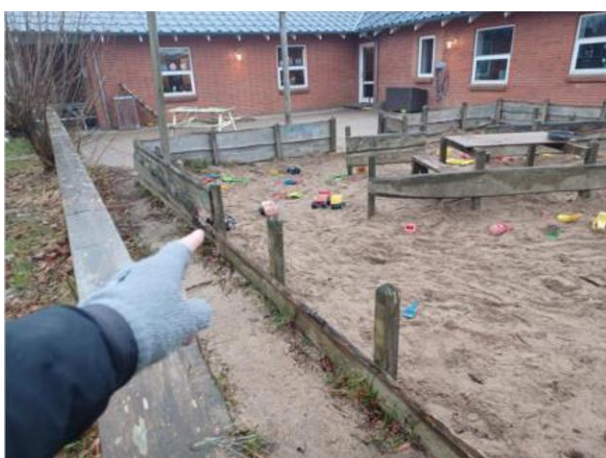
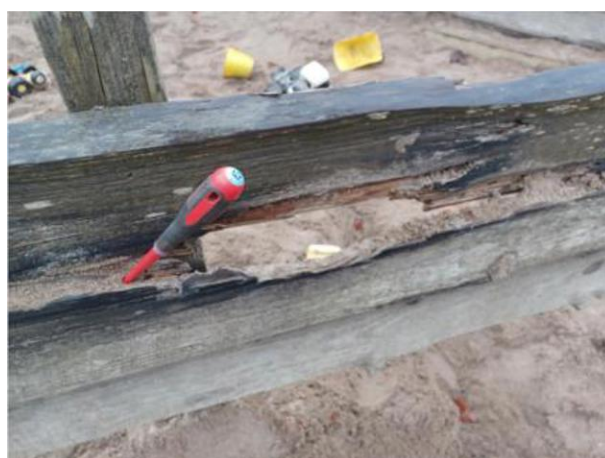
Anmærkning		Risikovurdering: 4 - Lav
Beskrivelse	En skruetrækker kan presses ind i viste trækomponenter som er i forfald. Korrigerende vedligeholdelse	
Status	Åben	
Bemærkninger	Der er råd og slid i enkelte brædder på hegnet.	
Tiltag		
Tiltagsbemærkninger

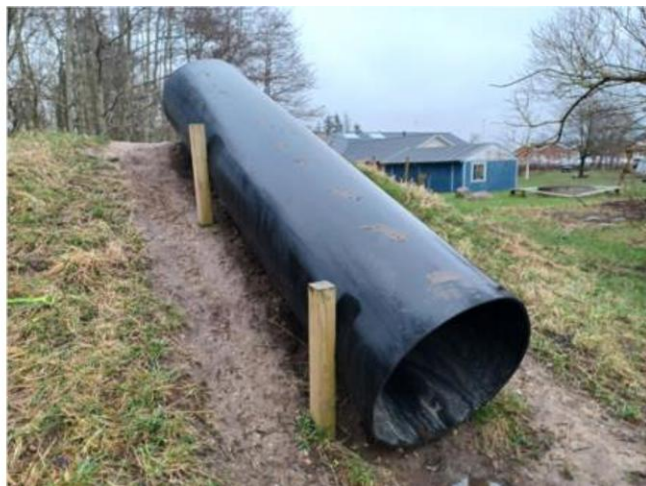
Navn: Rutsjebane
 Redskabsnr.: 24378089.9
 Producent: Ukendt producent
 Materiale: Kunststof/træ
 Småbørn
 Store børn

Risikovurdering: 5 - Ubetydelig

Beskrivelse	Siddeområdet mangler på rutsjebanen. Alle rutsjebaner skal have et siddeområde med en længde på mindst 350 mm. EN1176 Del 3 Pkt. 4.3.1 Længde og vinkel
Status	Åben
Bemærkninger	
Tiltag	
Tiltagsbemærkninger

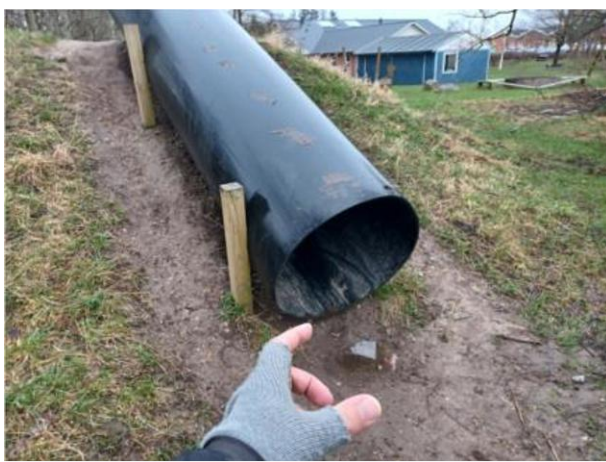
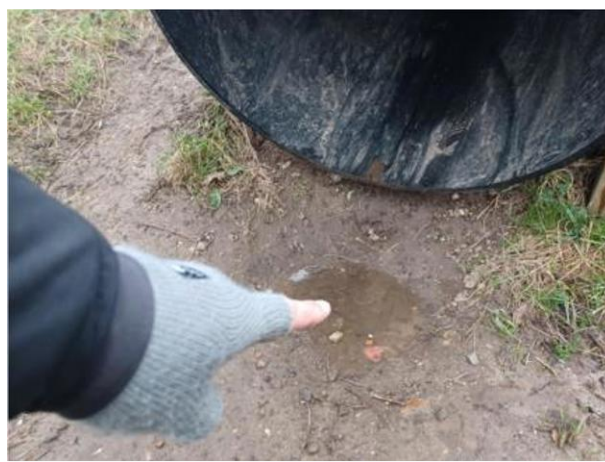
Anmærkning		Risikovurdering: 4 - Lav
Beskrivelse	Rutsjebanen mangler et udløbsområde. Alle rutsjebaner skal være forsynet med et udløbsområde er tager farten af brugerens bevægelse. EN1176 Del 3 Pkt. 4.5 Udløbsområde	
Status	Åben	
Bemærkninger		
Tiltag		
Tiltagsbemærkninger

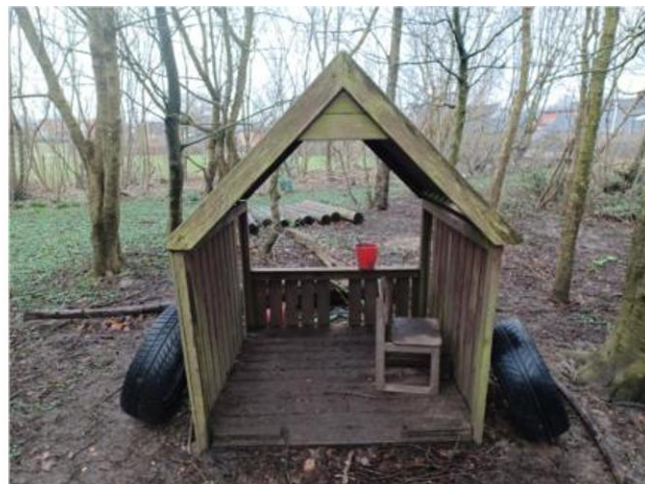
Navn: Legehus
 Redskabsnr.: 24378089.6
 Producent: Ukendt producent
 Materiale: Træ
 Småbørn

Anmærkning		Risikovurdering: 5 - Ubetydelig
Beskrivelse	Viste komponenter er løse og bør derfor skrues fast igen. Rutinemæssig vedligehold bør bl.a. omfatte efterspænding af befæstelselementer. Rutinemæssig vedligeholdelse	
Status	Åben	
Bemærkninger	Der mangler to brædder på taget.	
Tiltag		
Tiltagsbemærkninger

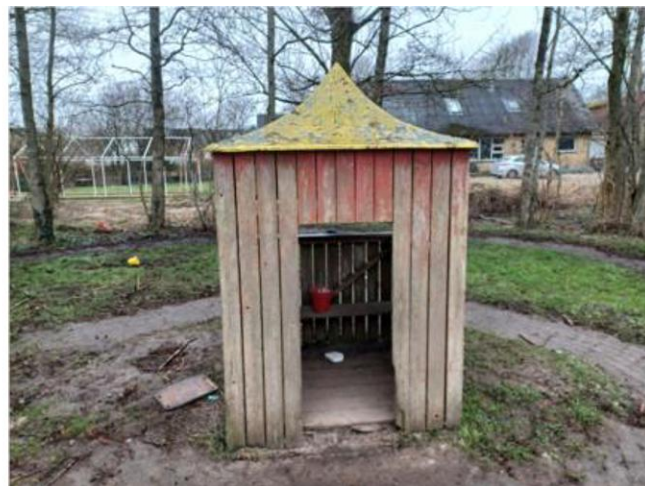
Navn: Legehus
 Redskabsnr.: 24378089.13
 Producent: Ukendt producent
 Materiale: Træ
 Småbørn

Risikovurdering: 5 - Ubetydelig

Beskrivelse	En skruetrækker kan presses ind i viste trækomponenter som er i forfald. Korrigerende vedligeholdelse
Status	Åben
Bemærkninger	Der er råd i flere brædder ved terræn.
Tiltag	
Tiltagsbemærkninger

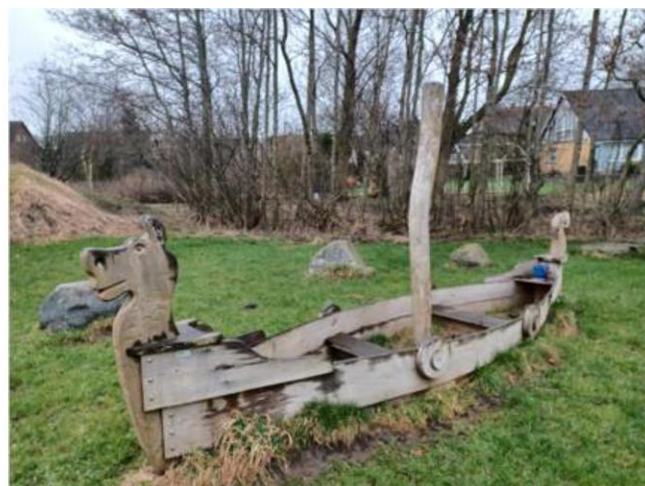
Navn: Vikingskib
 Redskabsnr.: 24378089.10
 Producent: Nikostine ApS
 Materiale: Træ
 Fri faldhøjde: 650 mm
 Småbørn
 Store børn

Anmærkning		Risikovurdering: 4 - Lav
Beskrivelse	En skruetrækker kan presses ind i viste trækomponenter som er i forfald. Korrigerende vedligeholdelse	
Status	Åben	
Bemærkninger	Der er begyndende råd i et knastul.	
Tiltag		
Tiltagsbemærkninger

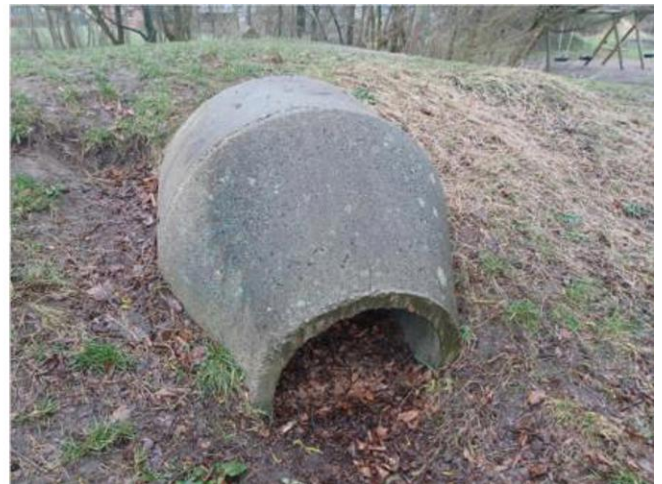
Navn: Tunnel
 Redskabsnr.: 24378089.4
 Producent: Ukendt producent
 Materiale: Beton
 Fri faldhøjde: 500 mm
 Småbørn

Anmærkning		Risikovurdering: 4 - Lav
Beskrivelse	Rørets indvendige diameter er for lille. Den indvendige diameter på tunneller der er åbne i en ende skal være min. 750mm, og ikke være >2000mm lange. EN1176 Del 1 Pkt. 4.2.7.4 Fastklemning af hele kroppen Tabel 1	
Status	Åben	
Bemærkninger	Åbningen er målt til 40 cm.	
Tiltag		
Tiltagsbemærkninger

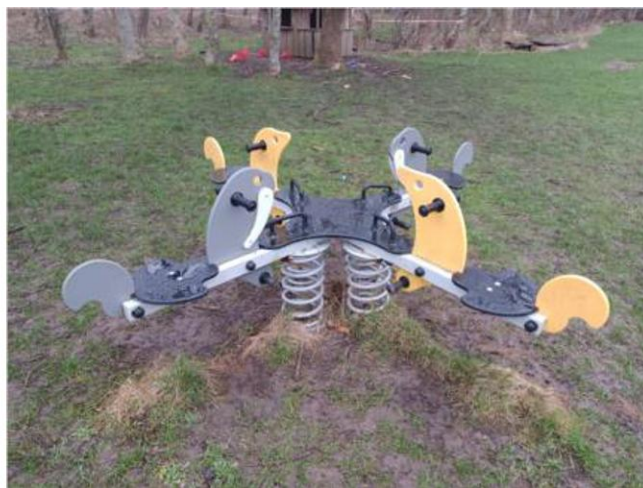
Navn: Flerpunktsvippe
 Redskabsnr.: 24378089.14
 Producent: Larsløj
 Materiale: Kunststof/Metal
 Fri faldhøjde: 500 mm
 Småbørn

Anmærkning		Risikovurdering: 5 - Ubetydelig
Beskrivelse	Viste metaldele viser tegn på rust. Metaldele skal være bestandige over for atmosfæriske påvirkninger og katodisk korrosion. EN1176 Del 1 Pkt. 4.1.4 Metaller	
Status	Åben	
Bemærkninger	Der er rust på fjedrene.	
Tiltag		
Tiltagsbemærkninger

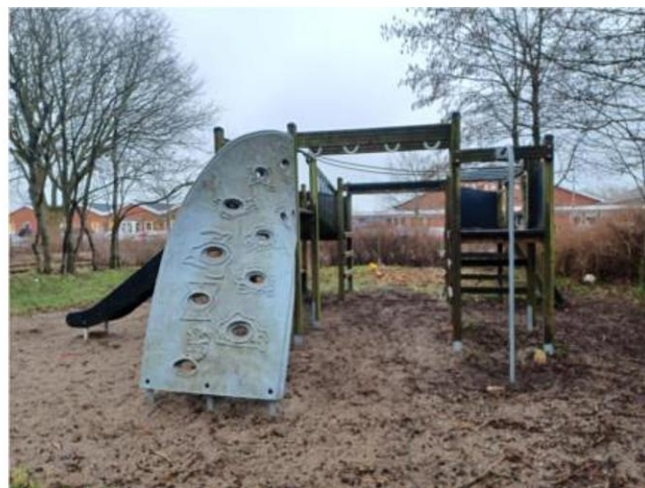
Navn: Legesystem
 Redskabsnr.: 24378089.3
 Producent: Larsløj
 Materiale: kunststof/træ/Stål
 Fri faldhøjde: 2.250 mm
 Småbørn
 Store børn

Anmærkning		Risikovurdering: 4 - Lav
Beskrivelse	Der gror græs/ukrudt ind i faldunderlaget, som bør fjernes. Et faldunderlag bør vedligeholdes ved, at underlaget rives/fræses og holdes fri for planter for at opretholde de støddabsorberende egenskaber. Dette bør ske efter behov. Rutinemæssig vedligehold bør bl.a. omfatte vedligehold af støddæmpende underlag. Rutinemæssig vedligeholdelse	
Status	Åben	
Bemærkninger	Udstrækningen er her beregnet til 183 cm. Og ved de to platforme er det 150 cm.	
Tiltag		
Tiltagsbemærkninger

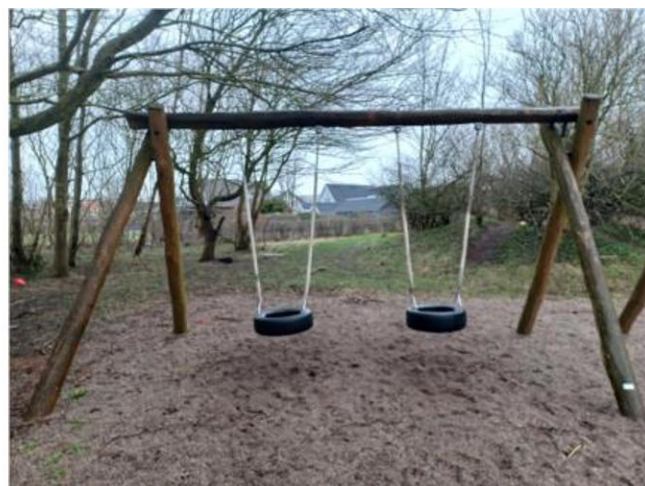
Navn: Gyng
 Redskabsnr.: 24378089.7
 Producent: Nikostine ApS
 Materiale: Robinia

Risikovurdering: 5 - Ubetydelig

Beskrivelse	Der er slid i viste komponenter/dele af redskabet. Se bemærkning. Korrigerende vedligeholdelse
Status	Åben
Bemærkninger	Der er slid i alle fire kædeovetræk.
Tiltag	
Tiltagsbemærkninger

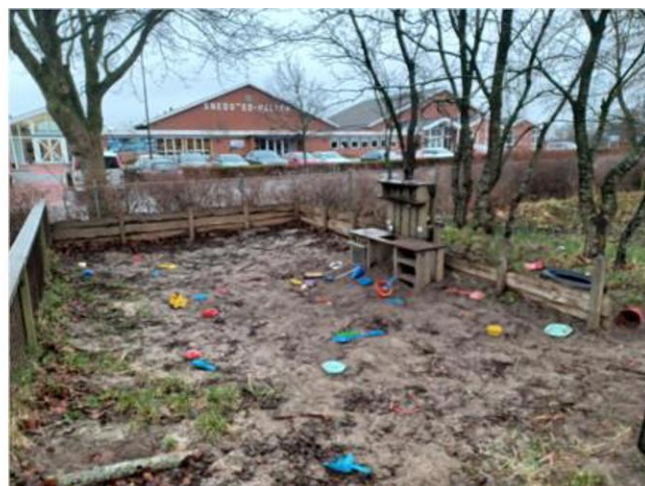
Navn: Sandkasse med køkken
 Redskabsnr.: 24378089.2
 Producent: Ukendt producent
 Materiale: Træ
 Småbørn

Anmærkning		Risikovurdering: 4 - Lav
Beskrivelse	En skruetrækker kan presses ind i viste trækomponenter som er i forfald. Korrigerende vedligeholdelse	
Status	Åben	
Bemærkninger	Der er råd i flere stolper.	
Tiltag		
Tiltagsbemærkninger

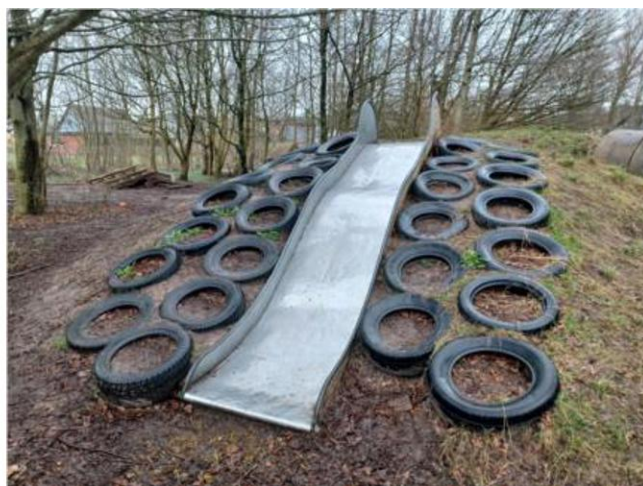
Navn: Rutsjebane
 Redskabsnr.: 24378089.5
 Producent: Ukendt producent
 Materiale: Stål

Risikovurdering: 5 - Ubetydelig

Beskrivelse	Der er slid i viste komponenter/dele af redskabet. Se bemærkning. Korrigerende vedligeholdelse
Status	Åben
Bemærkninger	Der er mange slaghuller på rutsjebanen.
Tiltag	
Tiltagsbemærkninger

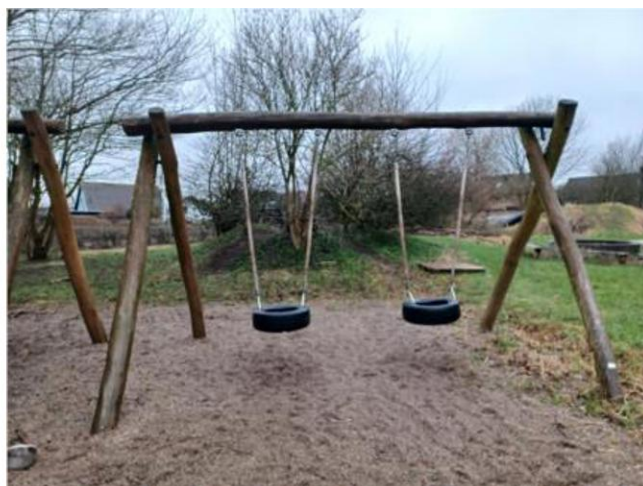
Navn: Gyng
 Redskabsnr.: 24378089.8
 Producent: Nikostine ApS
 Materiale: Robinia

Risikovurdering: 5 - Ubetydelig

Beskrivelse	Der er slid i viste komponenter/dele af redskabet. Se bemærkning. Korrigerende vedligeholdelse
Status	Åben
Bemærkninger	Der er slid i alle fire kædeovertræk.
Tiltag	
Tiltagsbemærkninger
